УДК 621.772 +531.787:621.42.02
DOI: 10.22213/2413-1172-2024-3-101-112

Причины разгерметизации баллона высокого давления

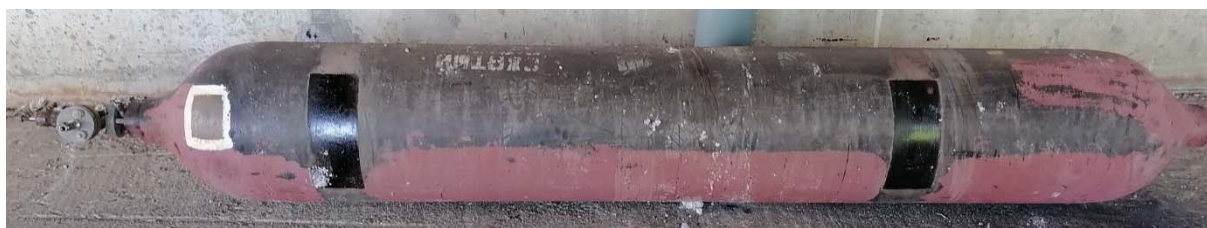
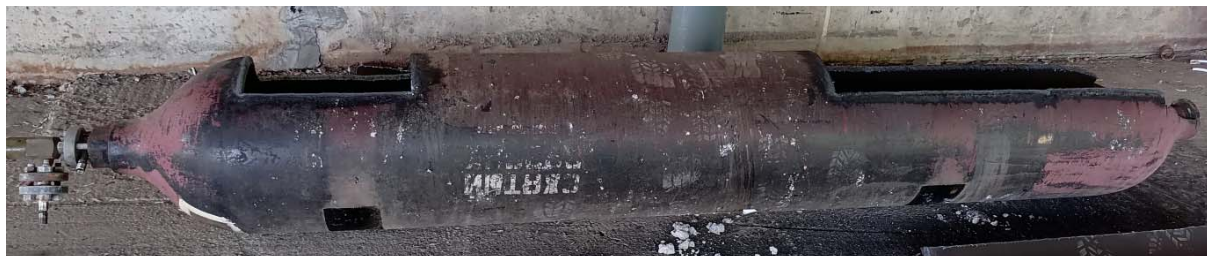
Рис. 1. Исследуемый баллон: а – общий вид; б – места вырезки для исследования причин образования трещин

Fig. 1. The cylinder under study: a - general view; b - cutting areas to investigate the causes of cracks

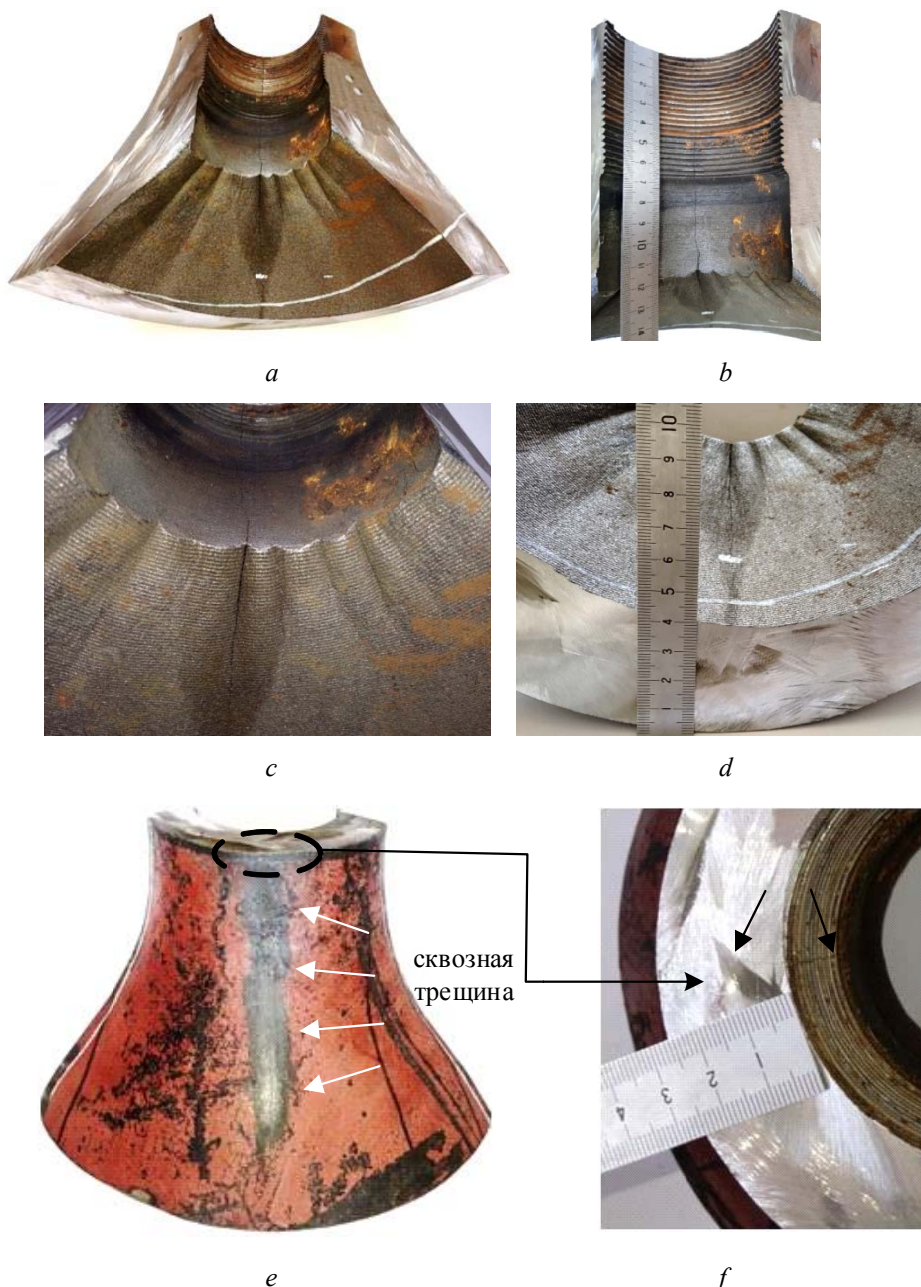
На баллоне в области перехода от цилиндрической части корпуса к горловине баллона имеется сквозная трещина, лежащая в осевой плоскости баллона и распространяющаяся от области перехода необработанной кованой части баллона к токарно обработанной со стороны внутренней поверхности горловины баллона на длину примерно 164 мм, общая длина трещины около 290 мм, максимальное раскрытие трещины достигает 0,6 мм (рис. 2, 3).

Следует отметить, что разрушения баллона в данных местах не соответствуют требованиям нормативных документов (ISO 9809-1:2019 «Баллоны газовые. Проектирование, конструирование и испытания бесшовных стальных газовых баллонов и труб многоразового использования». Часть 1. «Баллоны и трубы из закаленной и отпущенной стали с максимальным пределом прочности на разрыв менее 1100 МПа»). Разрушение баллона, как при эксплуатации, так

и его последующих гидротестированиях может происходить в цилиндрической части баллона и не должно быть хрупким, то есть края разрыва должны иметь плавный наклон по отношению к стенке при характерном уменьшении площади поперечного сечения относительно первоначальной. В месте разрушения не должно быть значительных дефектов металла, а само разрушение не должно доходить до горловины.

Рис. 2. Сквозная трещина в горловине баллона: *a* – общий вид; *b* – трещина в резьбе; *c* – очаг развития трещины; *d* – толщина стенки; *e* – выход трещины на наружную поверхность; *f* – трещина на торцевой поверхности горловины баллона

Fig. 2. Through crack in the neck of the cylinder: *a* - general view; *b* - crack in the thread; *c* - source of crack development; *d* - wall thickness; *e* - crack exit to the outer surface; *f* - crack on the end surface of the cylinder neck

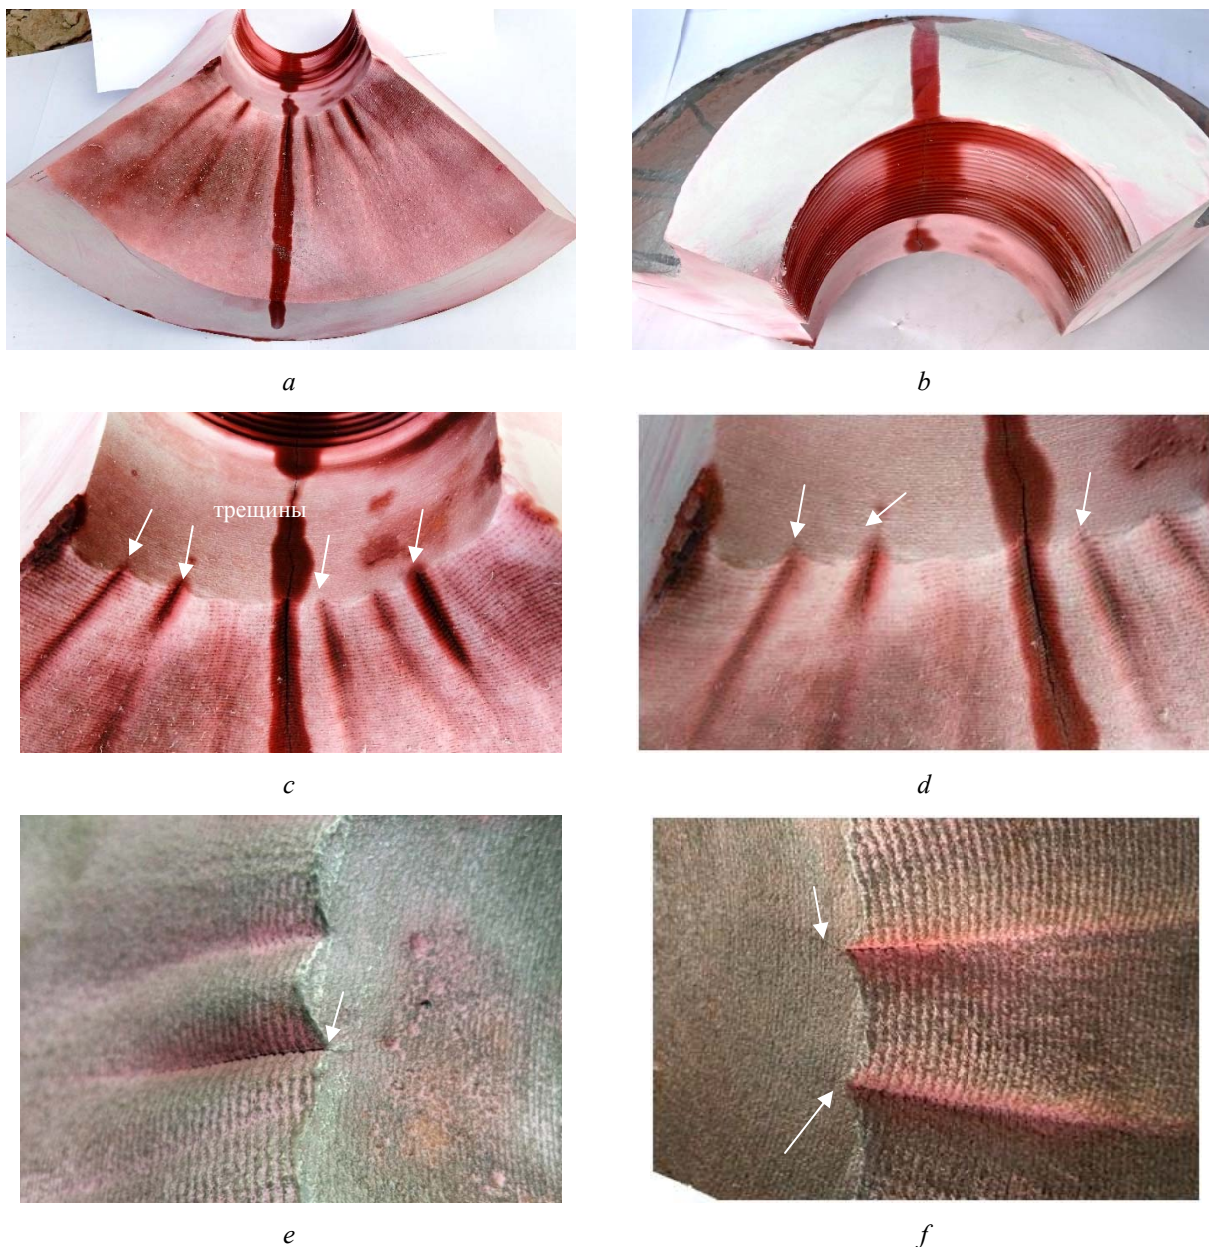
Рис. 3. Результат проведения капиллярного контроля металла горловины баллона: *a* – общий вид; *b* – трещина на торцевой поверхности горловины баллона; *c* – очаги зарождения сопутствующих трещин; *d* – распространение трещин; *e* – трещина от впадины складки металла горловины; *f* – трещины на обработанной поверхности

Fig. 3. Result of capillary inspection of the metal of the cylinder neck: *a* - general view; *b* - crack on the end surface of the cylinder neck; *c* - sources of nucleation of accompanying cracks; *d* - crack propagation; *e* - crack from the depression of the neck metal fold; *f* - cracks on the treated surface

В области перехода от цилиндрической части корпуса баллона к горловине (рис. 2–4) наряду с эксплуатационными напряжениями растяжения и изгиба от рабочего давления в металле баллона присутствуют технологические остаточные напряжения, возникающие в процессе пластического деформирования при изготовлении баллона. В этой области баллона возникает плосконапряженное состояние металла при эксплуатации баллона под рабочим давлением и периодических испытаниях повышенным дав-

лением. Если не учитывать технологические остаточные напряжения и концентрацию напряжений в области впадин складок, то расчетные напряжения на диаметре горловины будут более чем в 8 раз меньше по величине, чем в срединной цилиндрической части баллона, в которой и происходит, как правило, разрушение баллонов при эксплуатации или гидравлических испытаниях.

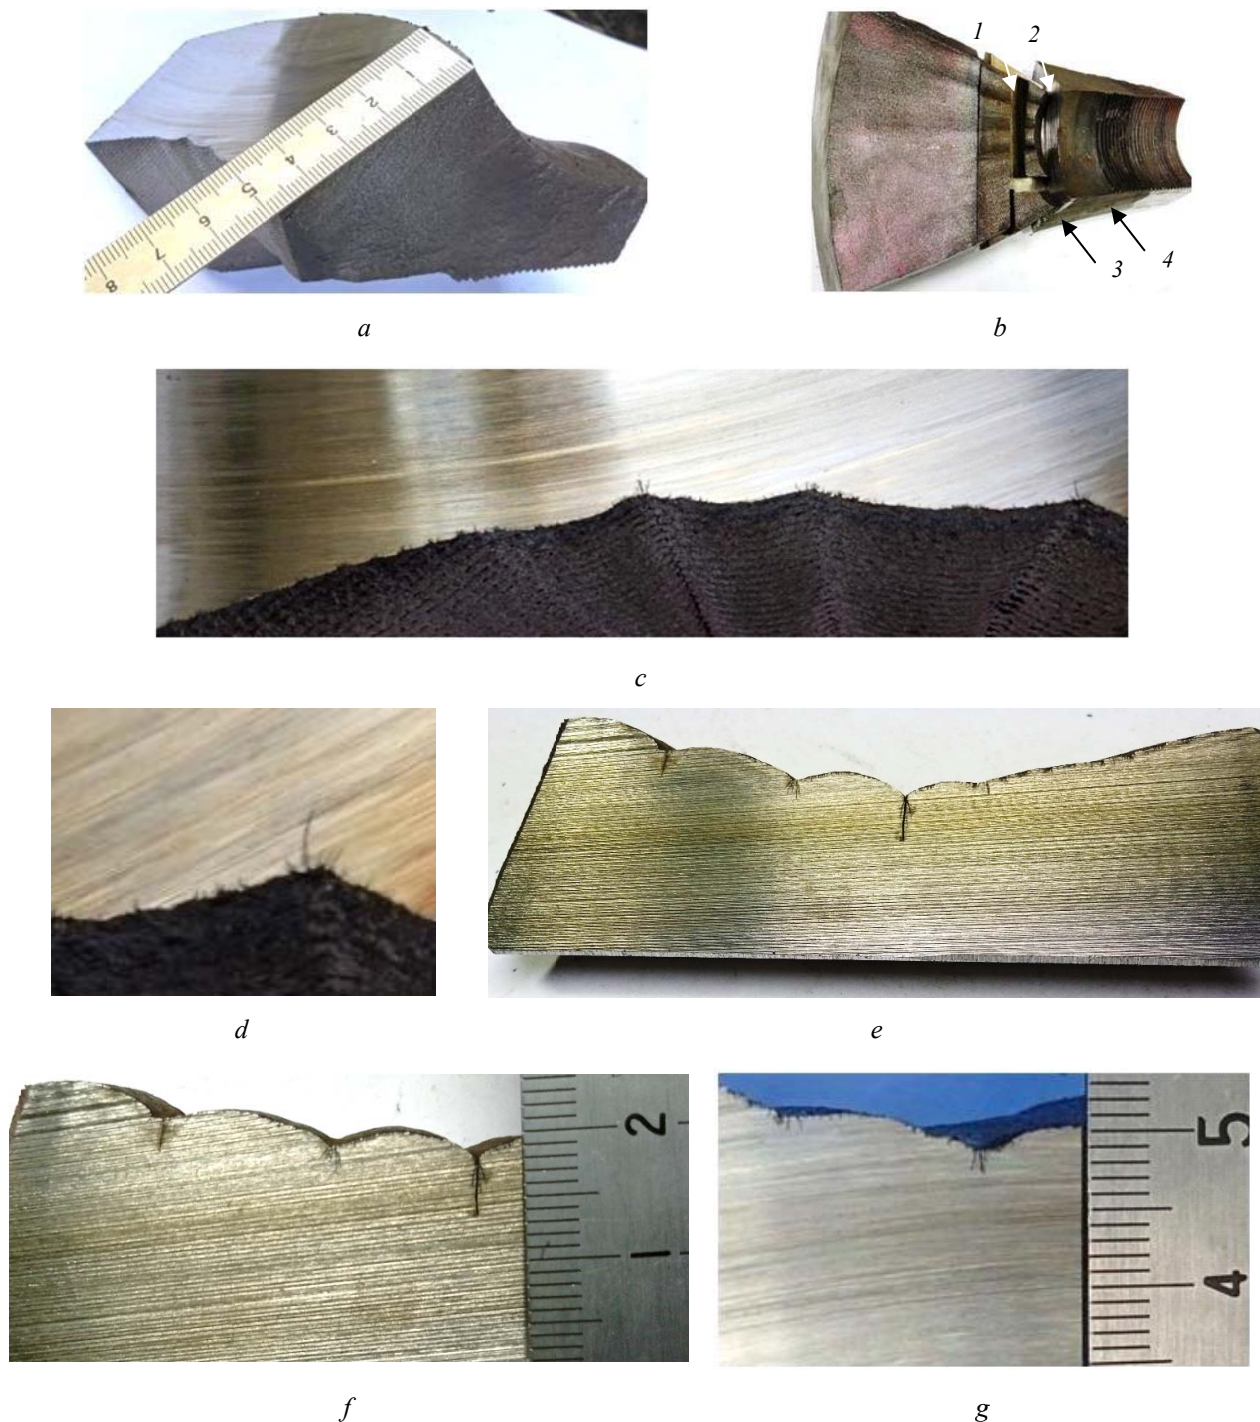
Согласно результатам капиллярного контроля на баллоне в области перехода от цилиндриче-

ской части корпуса к горловине баллона наряду со сквозной трещиной имеются несквозные трещины, также лежащие во впадинах складок, образовавшихся при формировании горловины баллона, распространяющиеся от области перехода необработанной ковальной части баллона к

токарно обработанной со стороны внутренней поверхности горловине баллона (рис. 4).

Рис. 4. Трещины, зарождающиеся с внутренней поверхности во впадинах складок горловины баллона: *a* – общий вид до разрезки на части 1, 2, 3, 4; *b* – разрезка на части горловины баллона; *c*, *d* – трещины в части 1; *e* – трещины в части 2; *f* – размер трещины в части 2; *g* – размер трещины в части 3

Fig. 4. Cracks originating from the inner surface in the depressions of the folds of the neck of the cylinder: *a* – general view before cutting into parts 1, 2, 3, 4; *b* – cutting into parts the neck of the cylinder; *c*, *d* – cracks in part 1; *e* – cracks in part 2; *f* – crack size in part 2; *g* – crack size in part 3

дит накопление повреждений и образование множества усталостных микротрещин. На рисунке 4, с, d, отчетливо видно, что зарождение трещин произошло не только во впадинах, но и между ними в местах большей шероховатости пересечения конической (грубой поверхности со складками) с точеной цилиндрической поверхностью под углом 125 град.

5. Выполнение радиуса перехода от цилиндрической к конической поверхности в области горловины значительно снизит концентрацию напряжений и увеличит срок службы баллона.

6. При термической обработке – нормализации – будут сняты остаточные технологические напряжения и исключено разрушение в области горловины.

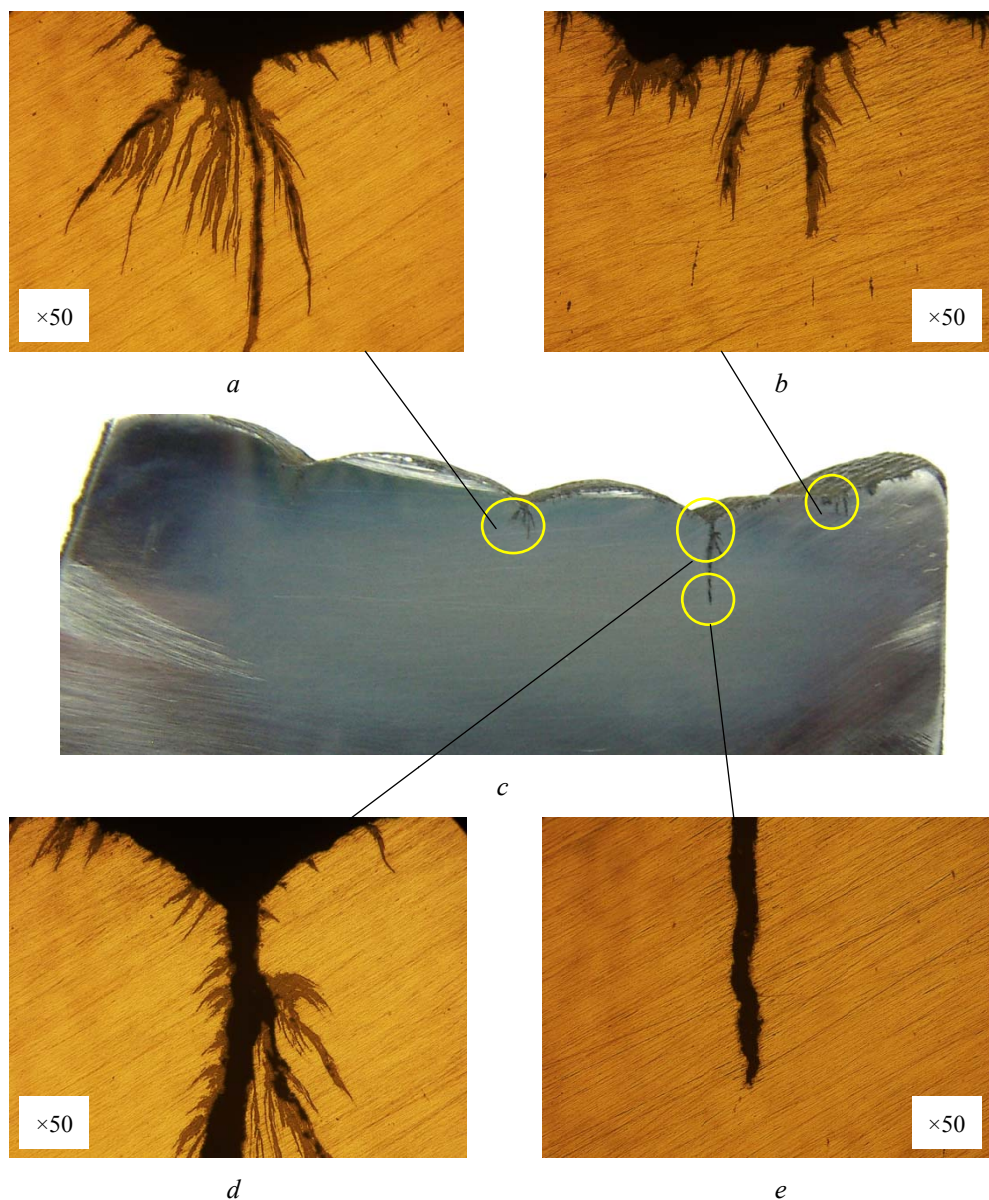
При металлографических исследованиях для выявления микроструктуры исследуемого металла баллонов использовали 4%-й раствор азотной кислоты в этиловом спирте. Согласно результатам металлографических исследований в металле баллона в области перехода от цилиндрической части корпуса к горловине баллона под действием остаточных технологических напряжений и периодических эксплуатационных напряжений, возникающих при наполнении баллона рабочей средой, во впадинах складок баллона зарождаются трещины, распространяющиеся от внутренней к внешней поверхности баллона вплоть до потери герметичности баллона (рис. 4, 5). При длительной наработке баллона – циклического нагружения – происхо-

Рис. 5. Трещины, развивающиеся с внутренней поверхности от впадин складок горловины баллона:
c – трещины в части 2; *a, b* – вид трещин; *d* – начало трещины; *e* – вершина трещины

Fig. 5. Cracks developing from the inner surface from the depressions of the folds of the neck of the cylinder:
c - cracks in part 2; *a, b* - type of cracks; *d* - beginning of the crack; *e* - crack tip

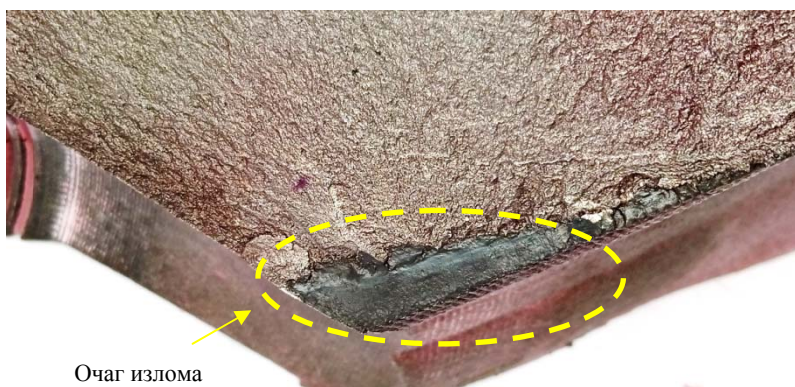
Очаг излома сквозной трещины расположен во впадине глубокой складки области перехода необработанной кованой части баллона к токарно обработанной со стороны внутренней поверхности баллона (рис. 6). Излом хрупкий, прямой, поверхность разрушения ориентирована нормально к оси поверхности баллона. Макроскопически в изломе явно наблюдаются три зоны: зона зарождения усталостной трещины – очаг излома, имеющий темную гладкую поверхность; зона длительного развития трещины – плоская поверхность с зернистым строением рельефа, ориентированным к очагу излома; зона быстрого развития трещины с волокнисто-полосчатым строением рельефа поверхности излома (рис. 6, 7) [21].

Рис. 6. Излом в месте сквозной трещины горловины баллона

Fig. 6. Fracture at the site of a through crack in the neck of the cylinder

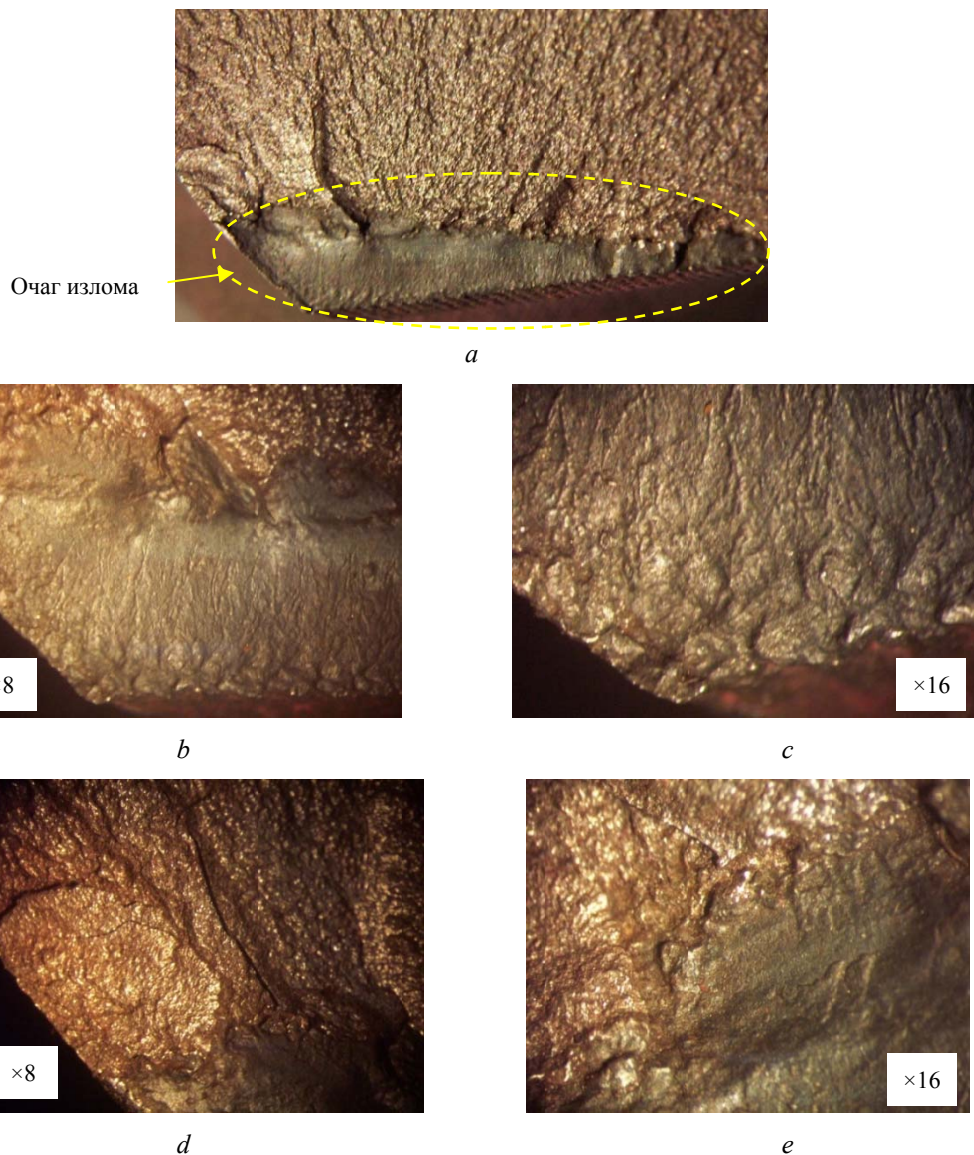
Рис. 7. Макроструктура излома горловины баллона в области очага разрушения:
a – общий вид очага излома; *b, c* – начало очага излома; *d, e* – плоская поверхность с зернистым строением рельефа

Fig. 7. Macrostructure of the cylinder neck fracture in the area of the fracture:
a - general view of the fracture site; *b, c* - beginning of the fracture site; *d, e* - flat surface with a granular relief structure

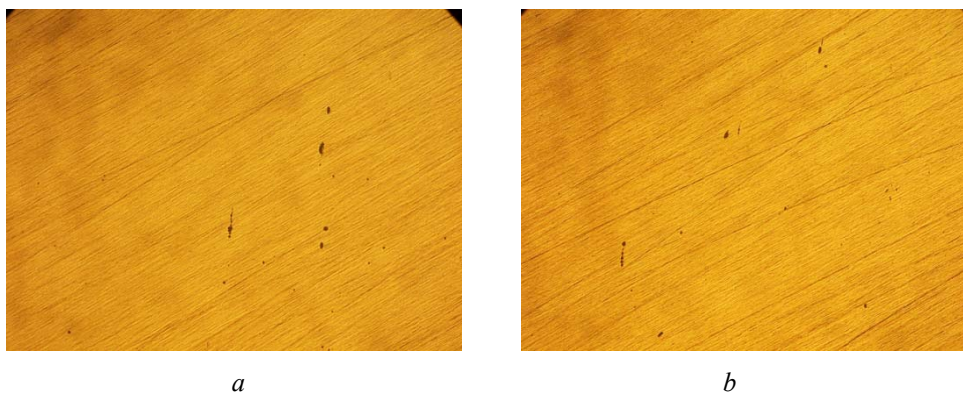
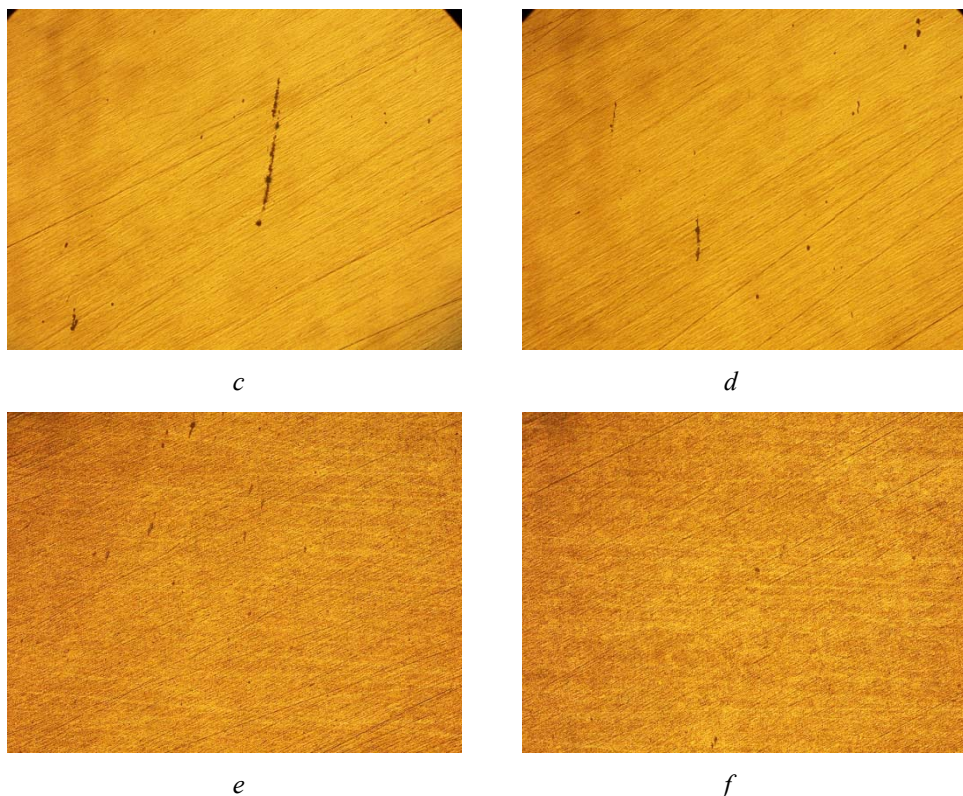
Микроструктура металла баллона не зернистая, характерная микроструктуре низколегированной стали. Неметаллические включения, определенные согласно ГОСТ 1778–2022 «Металлопродукция из сталей и сплавов. Металлографические методы определения неметаллических включений», оксиды строчечные соответствуют баллу 2 (рис. 8).

Рис. 8. Неметаллические включения (*a-b*)

Рис. 8 (окончание, начало на с. 108). Неметаллические включения (с–d) и микроструктура металла баллона (e–f)

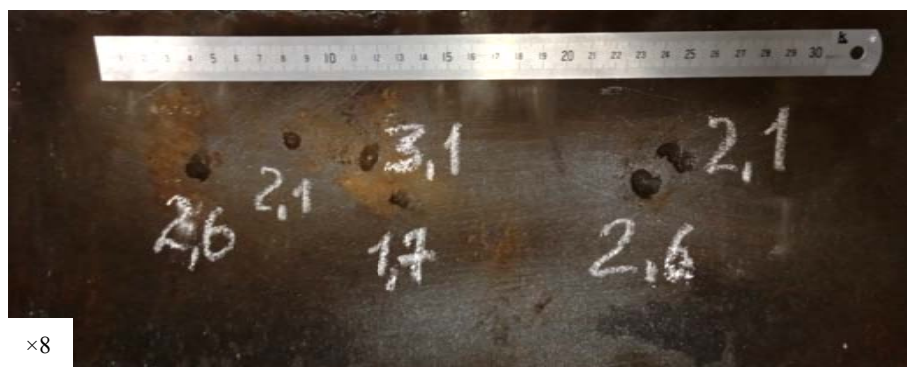
Кроме вышеописанных повреждений баллона в области цилиндрической части корпуса на внутренней поверхности баллона обнаружены локальные дефекты, имеющие близкую к округлой форму с глубиной 1,1...3,1 мм и являющиеся коррозионными язвинами, возникшими в процессе длительной эксплуатации баллона (рис. 9).

Рис. 9. Фрагмент стенки баллона с дефектами на внутренней поверхности

Fig. 9. Fragment of a cylinder wall with defects on the inner surface
