Выявление дефектов цилиндра глубинно-штангового насоса после ионного азотирования*

Исследовано влияние процессов ионного азотирования на деформацию цилиндров глубинно-штанговых насосов, изготовленных из трубной заготовки, марка стали 38Х2МЮА. Описан анализ основных дефектов в образцах цилиндров глубинно-штанговых насосов, получаемых после проведения упрочнения внутренней поверхности цилиндра методом ионного-плазменного азотирования. В процессе исследования отобраны несколько образцов цилиндров глубинно-штанговых насосов, подвергнутых механической обработке согласно технологическому процессу и химико-термической обработке внутреннего рабочего диаметра цилиндров методом ионного азотирования. Изготовленные образцы проконтролированы с помощью прибора «Аэротест» «Цилиндр ШГН-Р» – на предмет соответствия фактических параметров внутреннего диаметра цилиндра требованиям конструкторской документации. В дальнейшем из цилиндров изготовлены образцы-свидетели, с помощью которых проведена проверка твердости азотированного слоя и металлографический анализ микроструктуры азотированного слоя. В результате исследования выявлено наличие отклонений формы и размеров внутреннего диаметра цилиндров, кот

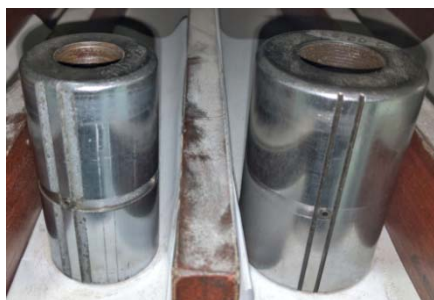
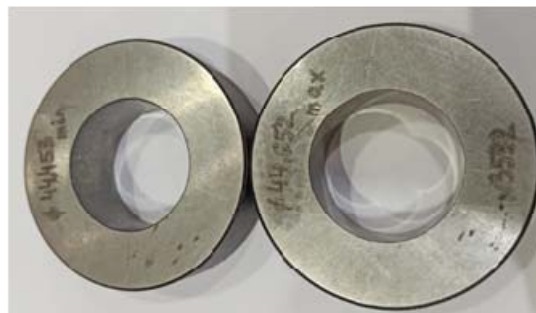
Измерительная оснастка установки представляет собой набор специальных пневматических измерительных пробок и установочных колец (рис. 2).

Рис. 2. Пневматические измерительные пробки (а), установочные кольца (б)

Пневматическая измерительная пробка является первичным преобразователем, который непосредственно контактирует с поверхностью контролируемого канала в процессе измерения. Для проведения измерений пробка присоединяется к шарнирному переходнику штанги. Штанга предназначена для перемещения измерительной пробки вдоль всего канала контролируемого цилиндра. Установочные кольца служат для настройки прибора, тарировки его шкалы, установки границ поля допуска контролируемой детали.

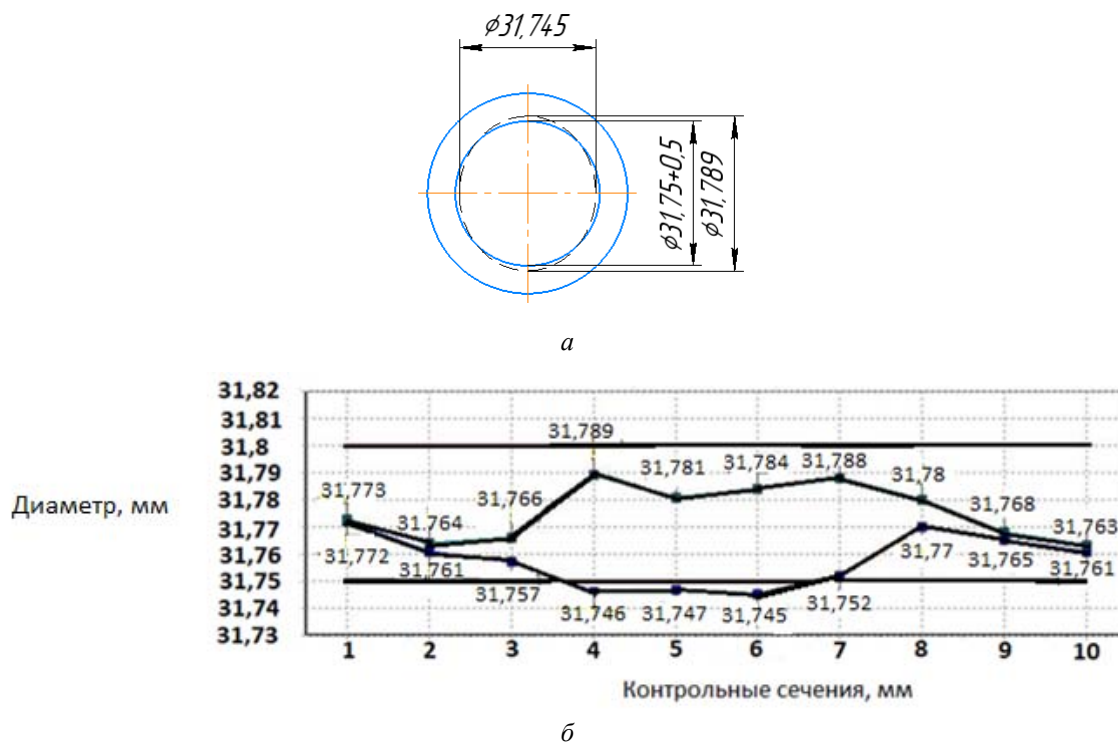
Овальная деформация (рис. 4, а, б). Деформация считается овальной, когда разность размеров

внутреннего диаметра в двух взаимно перпендикулярных плоскостях составляет более 0,03 мм.

Рис. 4. Пример овальной формы деформации цилиндра (а), графическое изображение овальной деформации цилиндра, при замере прибором «Аэротест» «Цилиндр ШГН-Р» (б)

В результате контроля цилиндра 08114-НН на приборе «Аэротест» наблюдается овальность цилиндра в 4, 5, 6 и 7-м контрольных сечениях. Размеры в 4-м сечении в одной плоскости $\phi 31,789$ мм, в другой плоскости при повороте контрольной пневмопробки под углом 90° размер составляет $\phi 31,746$ мм, погрешность формы составляет 0,043 мм, что не соответствует техническим требованиям, по которым в чертеже погрешность допускается не более 0,03 мм.

Размеры в 5-м сечении в одной плоскости $\phi 31,781$ мм, в другой плоскости при повороте контрольной пневмопробки под углом 90° размер составляет $\phi 31,747$ мм, погрешность формы составляет 0,034 мм, что также не соответствует техническим требованиям.

Размеры в 6-м сечении в одной плоскости $\phi 31,784$ мм, в другой плоскости при повороте контрольной пневмопробки под углом 90° размер составляет $\phi 31,745$ мм, погрешность формы составляет 0,039 мм, что также

Размеры в 7-м сечении в одной плоскости $\phi 31,789$ мм, в другой плоскости при повороте контрольной пневмопробки под углом 90° размер составляет $\phi 31,746$ мм, погрешность формы составляет 0,043 мм, также несоответствие.

Микроструктура образцов с кольцевыми (рис. 7) и овальными (рис. 8) формами дефекта имеет признаки перенасыщения поверхностного слоя азотом [15, 16]. Данные дефекты влияют на отклонение геометрической формы цилиндра (рис. 4, 5) и твердость внутренней рабочей поверхности цилиндра на глубине 0,08 мм (табл. 3).

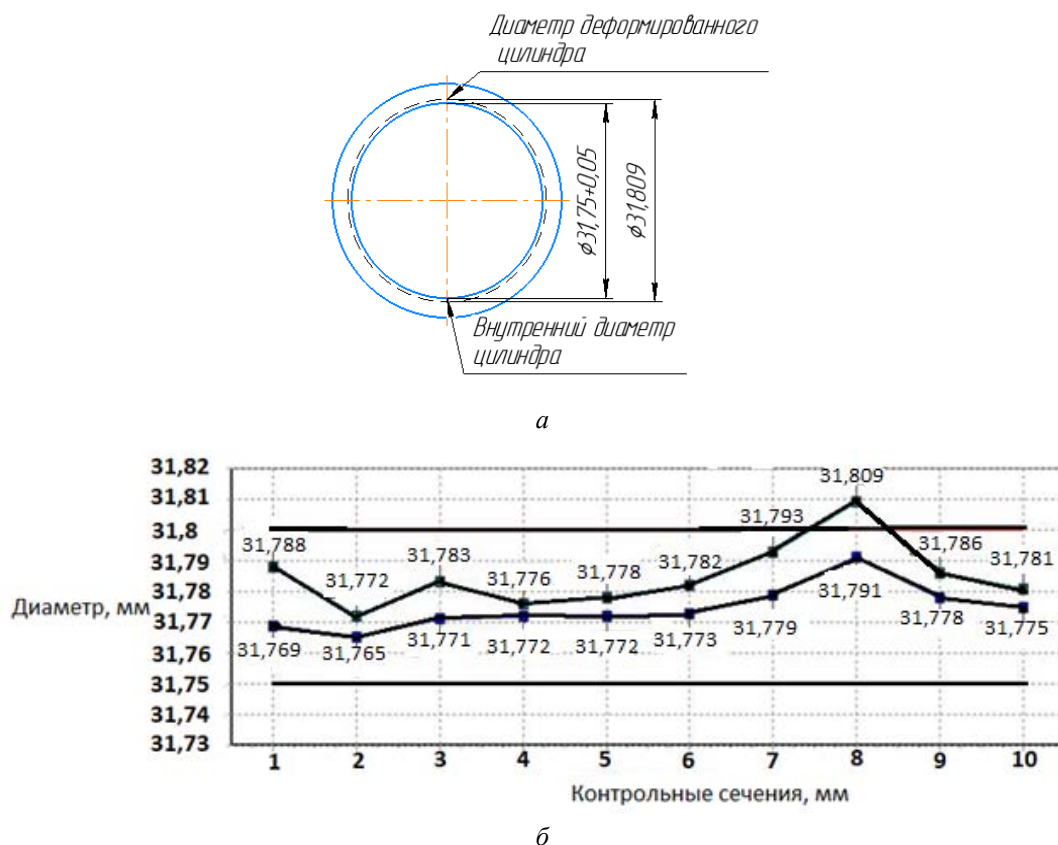
Кольцевая деформация (рис. 5, а, б). Деформация является кольцевой, когда разность размеров внутреннего диаметра, измеренная в 2 плоскостях, менее 0,03 мм.

В результате контроля цилиндра 08014-НН на приборе «Аэротест» наблюдается несоответствие размеров цилиндра в 8-м контрольном сечении, размеры в котором в одной плоскости $\phi 31,809$ мм при максимально допустимом диаметре 31,8 мм, отклонение составило 0,009 мм, в другой плоскости при повороте контрольной пневмопробки под углом 90° размер составляет $\phi 31,791$ мм, погрешность формы составляет 0,018 мм, по техническим требованиям в чертеже погрешность не более 0,03 мм.

Рис. 5. Пример кольцевой деформации цилиндра (а), графическое изображение кольцевой деформации цилиндра при замере прибором «Аэротест» «Цилиндр ШГН-Р» (б)
